ФЕДЕРАЛЬНОЕ АГЕНТСТВО
ВОЗДУШНОГО ТРАНСПОРТА
(РОСАВИАЦИЯ)

17.04.2017 № Иск-8395/Ол

Информация по безопасности полетов № 5

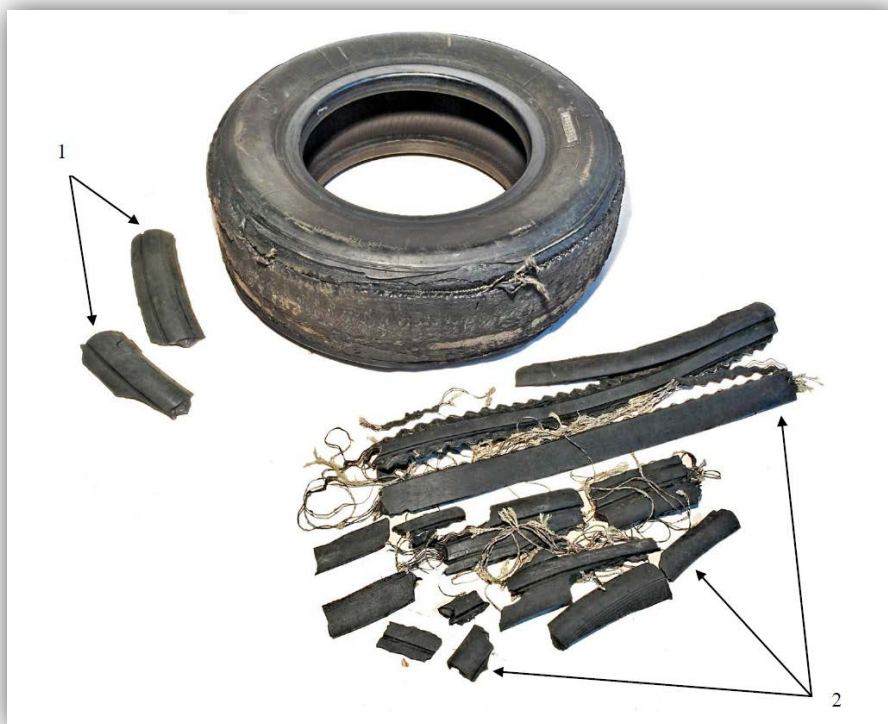
В процессе пробега после посадки в аэропорту Пулково экипаж ощутил вибрацию (тряску) передней опоры шасси. При послеполетном осмотре было обнаружено разрушение левой авиационной шины колеса передней опоры шасси, приведшее к разрушению гидротрубки подвода гидрожидкости к заднему цилиндру разворота, левой поворотной фары, нижней поверхности фюзеляжа за гондолой передней опоры шасси. Часть отделившихся фрагментов авиационной шины была обнаружена на ВПП в аэропорту вылета Шереметьево, что свидетельствовало о начале ее разрушения при взлете (фото 2).

Фото 2. Общий вид разрушенной авиационной, фрагменты обнаруженные на аэродроме вылета (1) и аэродроме прилета (2)

В ходе расследования было установлено, что разрушившаяся шина прошла четыре восстановительных ремонта на заводе изготовителе. Последний ремонт был
